**CEIP ARQUITECTO CASAS NOVOA**

**A SIONLLA – ENFESTA**

**XANEIRO 2020**

# **DEFICIENCIAS E ARRANXOS PRECISOS NO CEIP ARQUITECTO CASAS NOVOA – A SIONLLA**

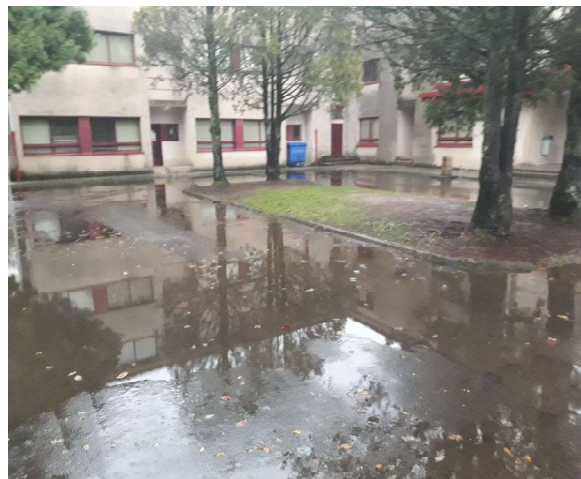
- A zona asfaltada diante do edificio acumula a auga por mal desnivel do chan, non é posible o acceso ó centro nin o local de madrugadores cando está todo anegado. É preciso reasfaltar con desnivel adecuado para evitar pozas.

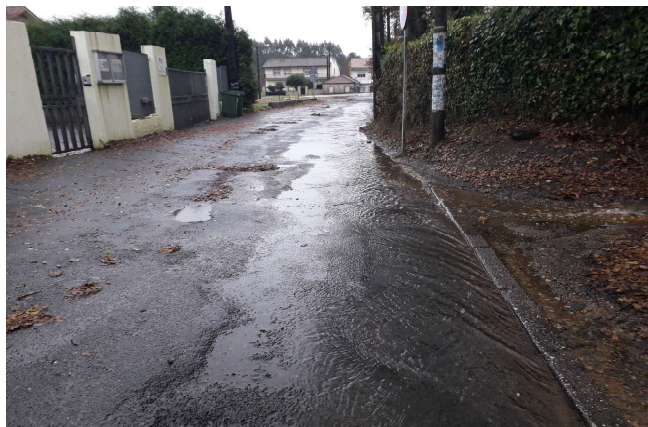
- Na rúa diante do centro, os sumidoiros e o desnivel da vía non son suficientes para canalizar toda a auga en días de choiva, formándose regos de auga que ocupan o espazo que o alumnado ten que utilizar para acceder ós autobuses.

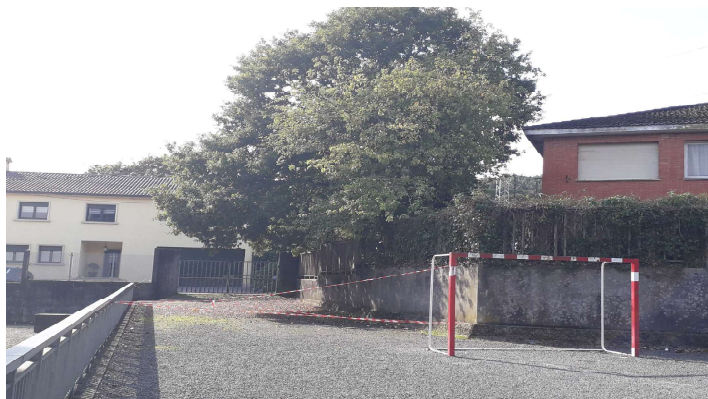
- Poda exhaustiva dunha maceira que verte as mazás maduras no patio traseiro do centro, facendo que en outono se encha de velutinas na búsqueda dos froitos, polo que é preciso pechar parte do patio, e aínda así a presenza das velutinas nas proximidades é permanente.
